Fallbeispiel der Todesursächlichkeit eines Herzschrittmachers

Schrittmacherversagen bei ‘Sick Sinus Syndrome’ mit Bradykardie

10. Januar 2001

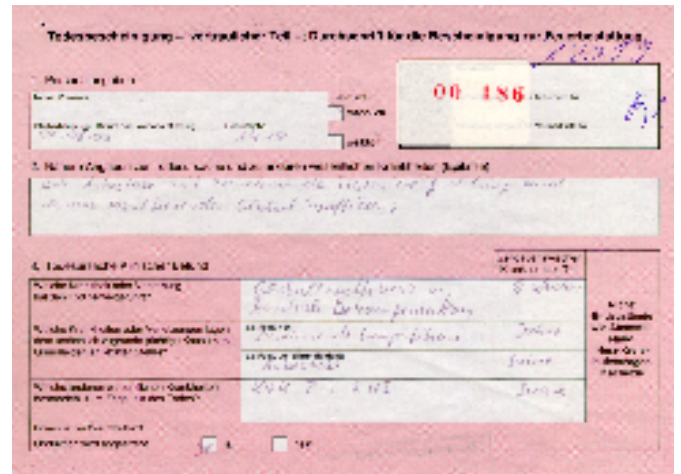
Abbildung 1: Faksimile des vertraulichen Teils des Totenscheins.

Der Befund wurde nicht wie vorgeschrieben in den Totenschein eingetragen (siehe Abb. 1).

Im Bundesland Niedersachsen muss im vertraulichen Teil des Totenscheins ein erhobener Sektionsbefund dokumentiert werden (hier fehlend). Weiterhin war die den Totenschein ausstellende Institution nicht angegeben.

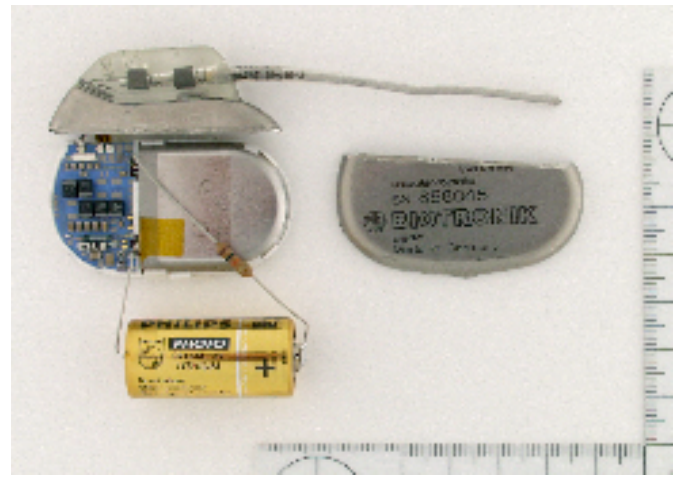
Abbildung 4: Aufgesägter Schrittmacher mit der angeschlossenen externen Batterie.

Durch Öffnen des Schrittmachergehäuses mit einer Diamantsäge und Anschluß einer entsprechenden neuen Energiequelle (siehe Abb.: 4) konnte die volle Funktionsfähigkeit des Generators wiederhergestellt werden, womit sich der Verdacht einer Batterieentleerung als Grund für die Schrittmacherfehlfunktion bestätigte.

Der Innenwiderstand der neuen Batterie wurde durch einen Serienwiderstand (1kΩ, 125mW) zur Begrenzung des maximalen Stromflusses, künstlich erhöht. Zuerst wurde der negative Pol, dann der positive der Ersatzbatterie mit der entladenen Batterie des Schrittmachers verbunden. Danach wurde der positive Pol der entladenen Batterie von der Schaltung getrennt, so dass die neue, externe Batterie als einzige Energiequelle blieb.

Nach Anschluss der neuen Batterie funktionierte der Schrittmacher fehlerfrei.
