Beispiel für eine PKW/Fußgänger Interaktion bei hoher Geschwindigkeit

M. Junge, Th. Oberländer, E. Koops,
M. Jungmichel, A. Peuser, K. Püschel

33. Treffen der Oberhiesischen Rechtsmedizin 15.04.2003

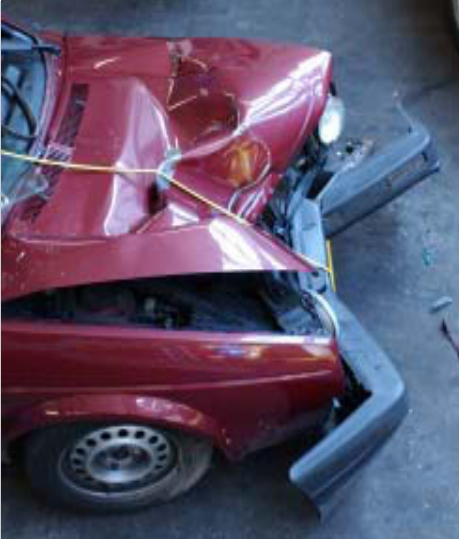
Draufsicht PKW

Zentrale, 30cm breite, trichterförmige Deformation des Stoßfängers um 35cm heckwärts.

Aufschieben der Motorhaube.

Vollständiges Zersplittern der Frontscheibe.

Aufstauchen der Dachvorderkante nach heckwärts.

Das Fahrzeug ist an der Front mit Schwerpunkt im Bereich der Fahrzeugmittelachse sowie an der Frontscheibe und im vorderen Dachbereich beschädigt.

Die Fahrzeugfront ist trichterförmig eingedrückt, die maximale Karosserieverkürzung beträgt etwa 35 cm.

In vertikaler Richtung erstreckt sich der Verformungsbereich von der Stoßfängerverkleidung bis zur Motorhaube. Die horizontale Ausdehnung des Verformungszentrums beträgt etwa 30 cm.

Die Dachvorderkante ist aufgestaucht und um etwa 10 cm in Richtung Fahrzeugheck verschoben. Die Verformungen im Dachbereich erstrecken sich bis etwa auf Höhe der Mitte des hinteren Seitenfensters.

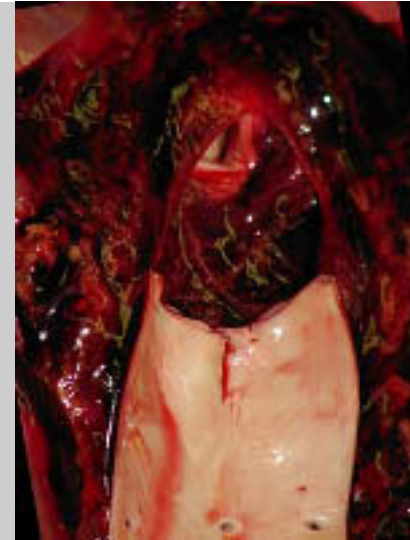
Aortenabriss am Ende des Arcus aortae.

Todesursächlich war der Aortenabriß, hervorgerufen durch die Beschleunigung während der Kollision. Innerhalb von 75msec sind die unteren Extremitäten auf Fahrzeuggeschwindigkeit beschleunigt, der obere Torso hat für die gleiche Geschwindigkeitsänderung 300msec. Zur Reduktion der Verletzungen wäre ein Hindrehen des Fußgängers in das entgegenkommende Fahrzeug hilfreich.

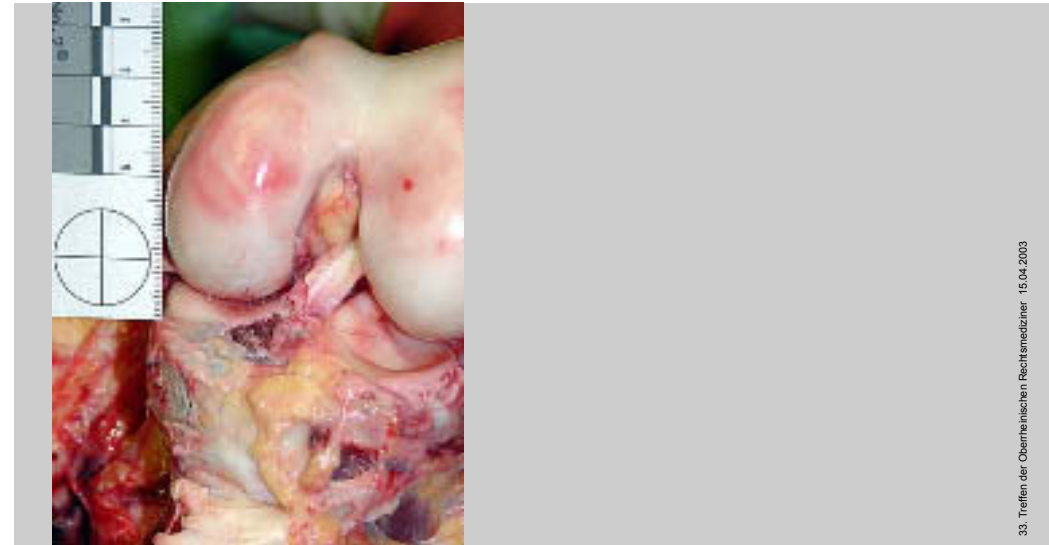
Linkes Knie, Knorpelschaden, Tibiaabsprengung

Linksseitig 33cm überhalb der Fußsohle Fraktur der Tibia. Innenbänder am linken Knie zerrissen, unvollständiger Riß der inneren Kreuzbänder. Abschürfungen und Einblutung im Bereich des Gelenkknorpels der linken Kondylen.

Absprengungen von mehreren kleinen Knochenbruchstücken am Tibiakopf.

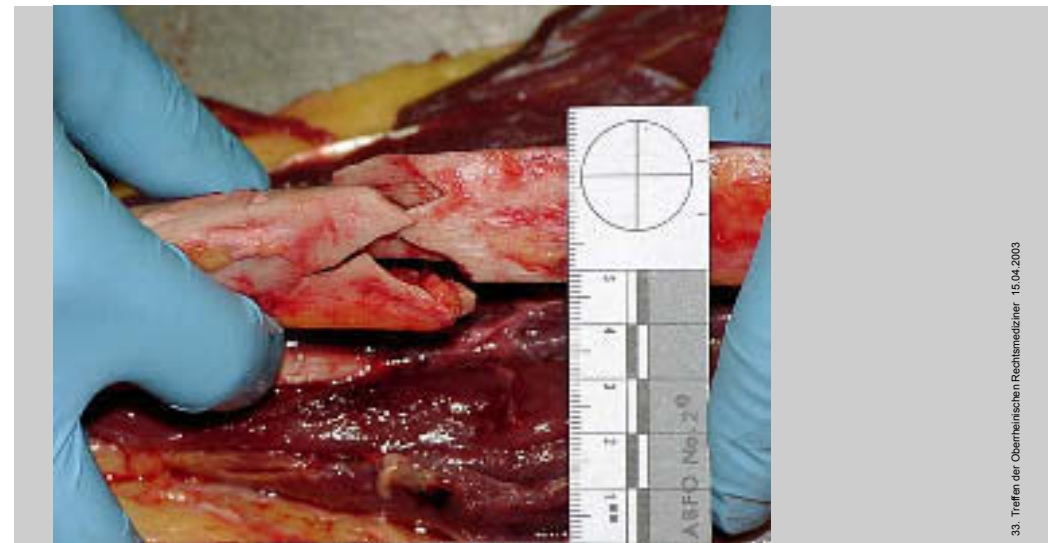
Tibia Fraktur rechts

Rechtsseitige Tibiafraktur.

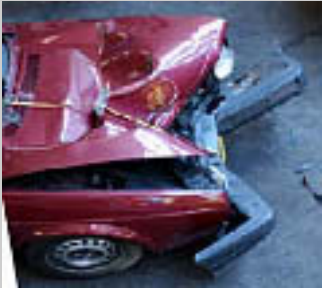
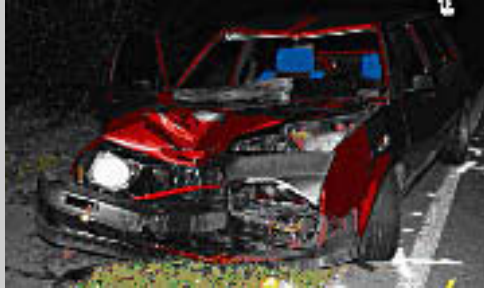
Technische Rekonstruktion

Geschw. bei erster Reaktion des Fahrers:	135-140km/h
Kollisionsgeschwindigkeit:	125-130km/h
Geschwindigkeitsabbau durch Kollision:	8km/h
Energieäquivalente Geschwindigkeit (EES):	35- 40km/h

Aus dem Spurenbild am Unfallort sowie am Fahrzeug (105m lange Bremsspur, Reifen) konnte die Geschwindigkeit des PKW zum Zeitpunkt der Reaktion des Fahrers zu 135-140km/h bestimmt werden. Für die Kollisionsgeschwindigkeit ergibt sich aufgrund der bereits eingeleiteten Verzögerung ein Bereich von 125-130km/h. Der Geschwindigkeitsabbau durch die Kollision beträgt ungefähr 8km/h.

Für die Abschätzung der Deformationsstärke am PKW wird eine Energiebetrachtung durchgeführt.

Da bei der kinetischen Energie die Kollisionsgeschwindigkeit quadratisch eingeht, ergibt sich für den die Verformung beschreibenden Energie Äquivalenten Geschwindigkeitswert EES trotz der mit 8km/h eigentlich geringen Geschwindigkeitsänderung ein Bereich von 35-40km/h. D.h. das Fahrzeug ist so deformiert, als ob es mit 35-40km/h gegen eine starre Wand gefahren wurde.
