Eine Analyse von 218 postmortal
im Krematorium Hamburg-Öjendorf
explantierten Herzschrittmachern (PM)
und
Implantierbaren Kardioverter-Defibrillatoren (ICD)
aus dem Jahr 2000

Dissertation
zur Erlangung des Grades eines Doktors der Medizin
dem Fachbereich Medizin der Universität Hamburg vorgelegt von

Hamburg, 2001

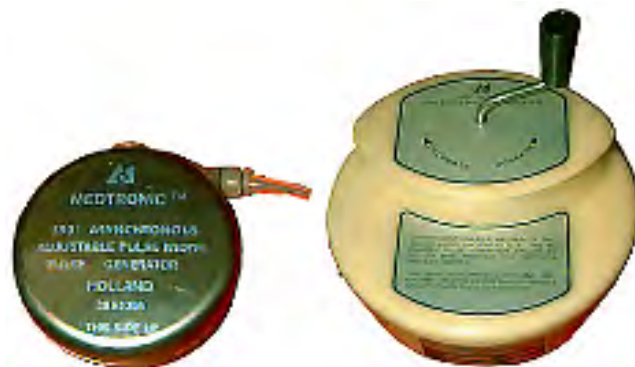
Abbildung 1.1: Erster nicht-invasiv programmierbarer Schrittmacher.

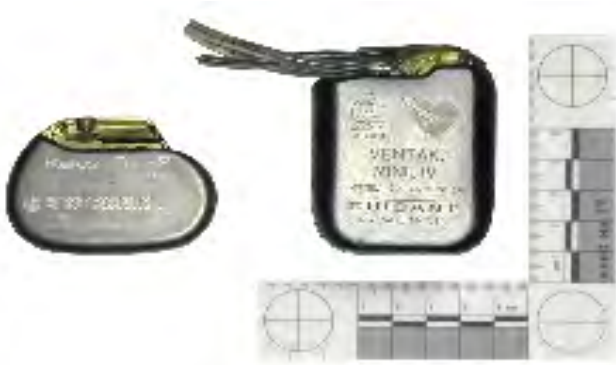
Abbildung 2.1: Fotografie eines modernen Herzschrittmachers (links, Biotronik, Kaios) und eines ICD (rechts, Guidant, Ventak Mini IV).

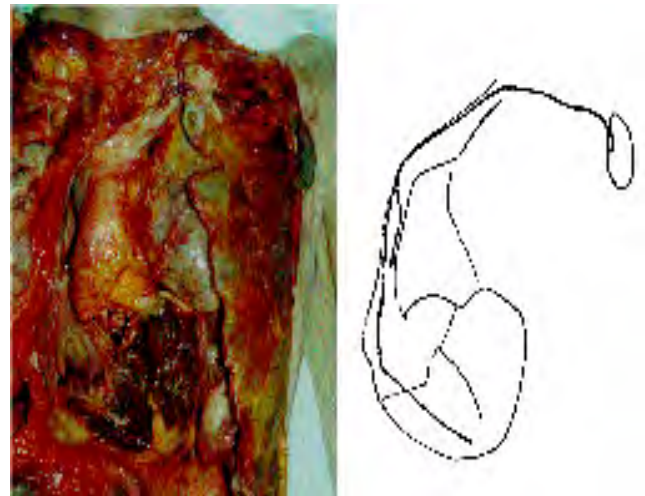
Abbildung 2.5: Anatomisches Präparat zur Darstellung der Generatorposition (links subklavikulär) und Elektrodenlage (von Generator in die V. subclavia, die V. cava sup. in den rechten Vorhof zur rechten Herzspitze ziehend).

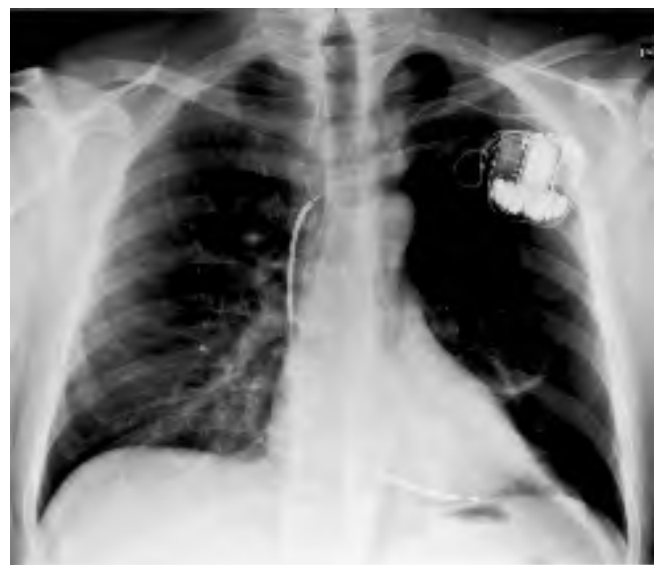
Abbildung 2.6: Röntgenbild einer regelrechten ICD-Implantation.

Links subklavikuläre Generatorposition, "Entlastungsschleife" der Elektroden im Bereich des Generators, Eintritt der Elektrode in die V. subclavia, V. cava superior, rechter Vorhof, rechter Ventrikel bis zur Herzspitze.

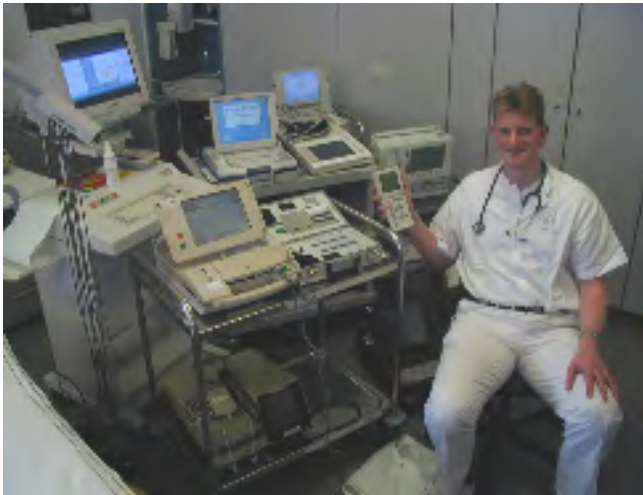
Abbildung 2.7: Eine Auswahl der verschiedenen telemetrischen Programmiergeräte für PM und ICD: Die Modellvielfalt reicht von Handgeräten mit LCD-Schirm bis zu Arbeitsplatz-großen Geräten mit Computer und Bildschirm (links). Siehe auch Abb. 1.1.

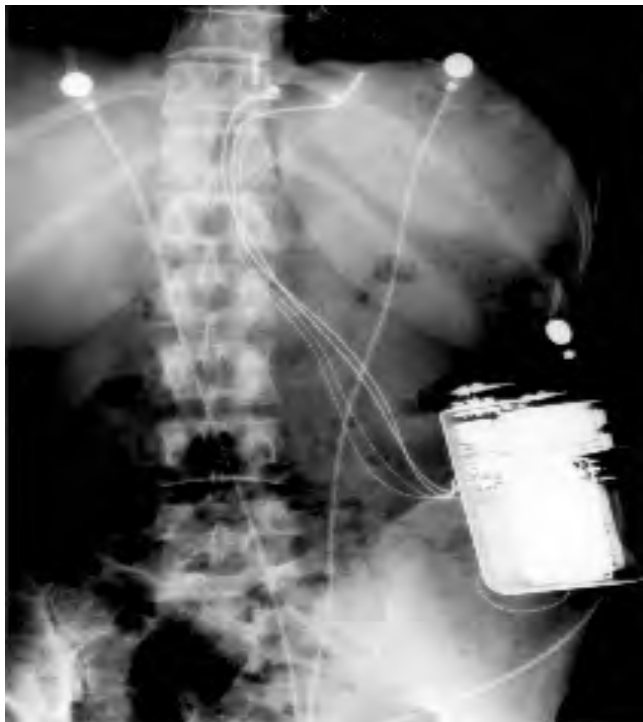
Abbildung 2.8: Röntgenbild einer extrakardialen Spindel-Elektrodenimplantation.

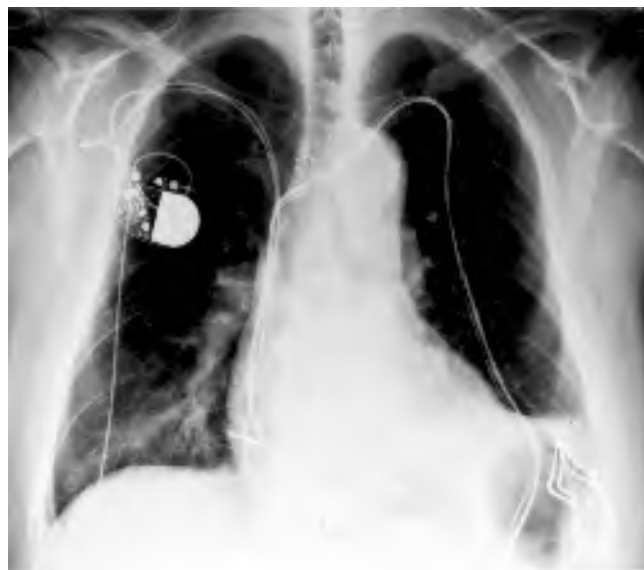
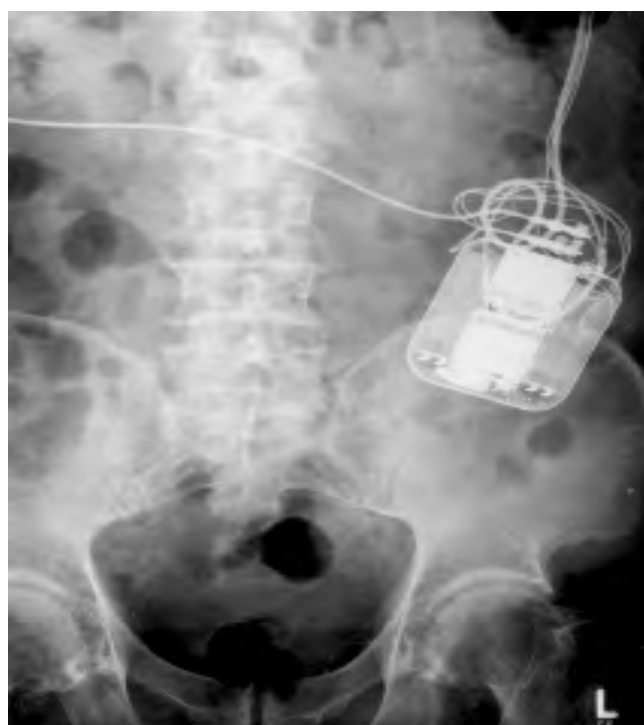
Abbildung 2.9: Röntgenbilder einer thorakalen PM- und abdominalen ICD-Implantation bei Sinusblock unter Gabe von Cordarex.

Aufgrund der atypischen Lage des ICDs kann dessen Gehäuse nicht als Gegenpol für das defibrillierende elektrische Feld benutzt werden: Im Bereich der linken Axillarlinie befindet sich eine – hier im Bild fast senkrecht getroffene – extrakardiale Patch-Elektrode.

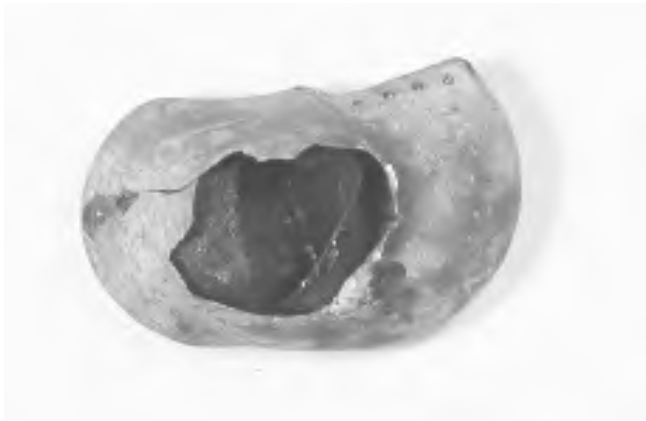
Abbildung 2.11: Ein durch thermische Einwirkung (Kremierung) explodierter Herzschrittmacher. Deutlich zu erkennen ist die Aufbördelung des Generatorgehäuses aus Titan und die entsprechende Aufbördelung des darin befindlichen Batteriegehäuses (ebenfalls aus Titan).

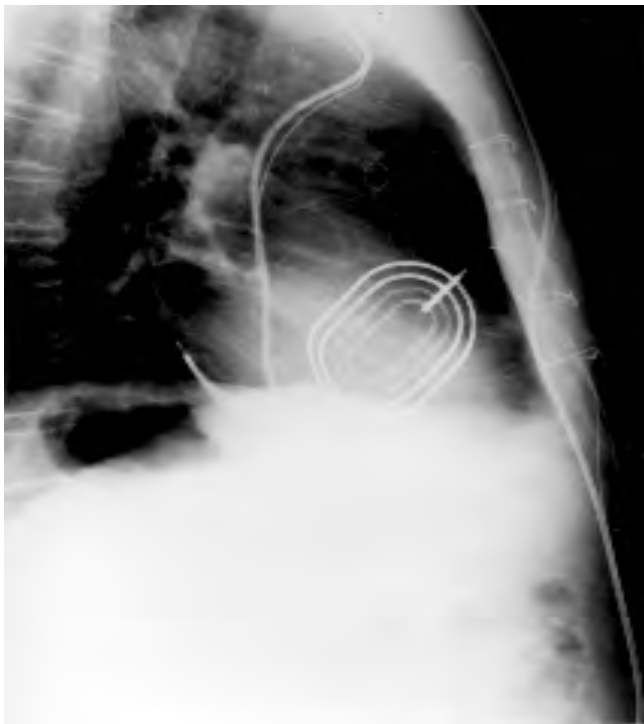
Abbildung 2.10: Extrakardiale Patch Elektrode. Röntgen-Thorax, Seitenaufnahme.

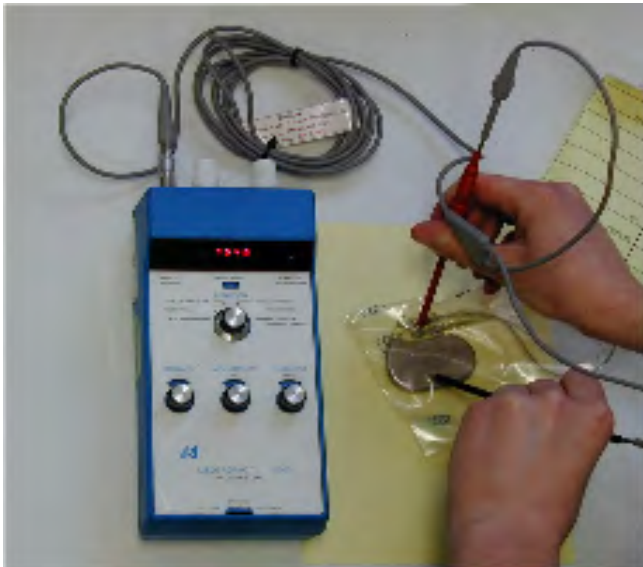
Abbildung 3.4: Medtronic Herzschrittmarker-Tester. Gemessen werden können die Impuls-Amplitude, das Impuls-Intervall und die Impuls-Breite.

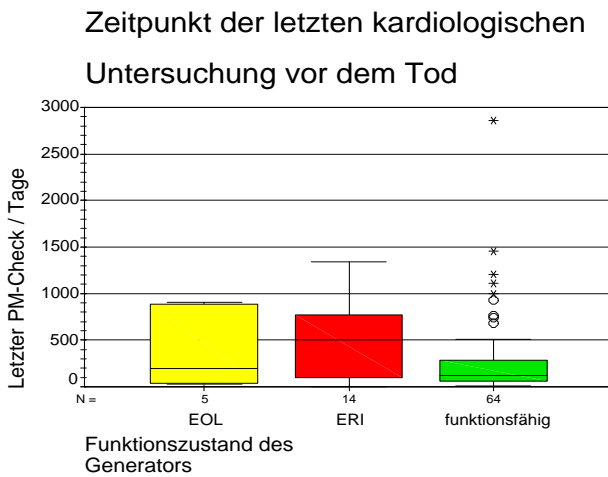
Abbildung 4.19: Box-Plot Darstellung der Zeit in Tagen seit letzten telemetrischen Abfrage.

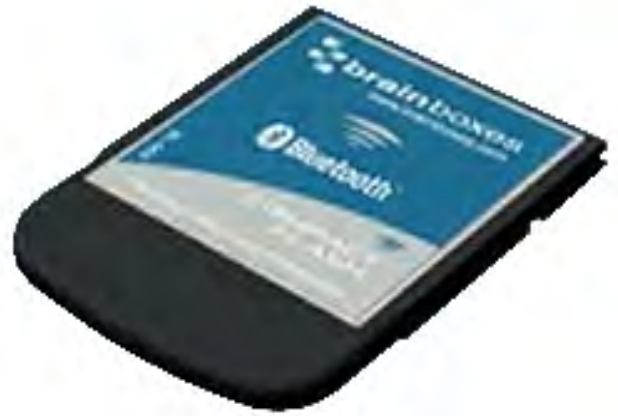
Abbildung 5.1: Bluetooth Type I Compact Flash Card

Die Abbildung 5.1 und die Maßzeichnung 5.2 sind Modifikationen von Bildern auf der Web-Seite <http://www.brainboxes.com/>.

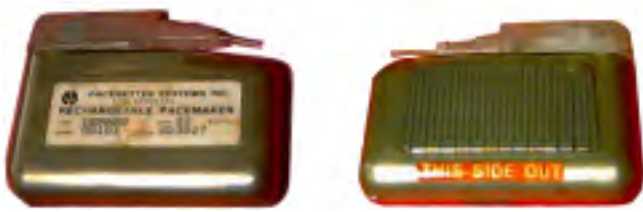
Abbildung 5.3: UD3027 VVI Schrittmacher mit einer Festfrequenz von 52BPM und wiederaufladbarer Batterie, Vorder- und Rückseite abgebildet.

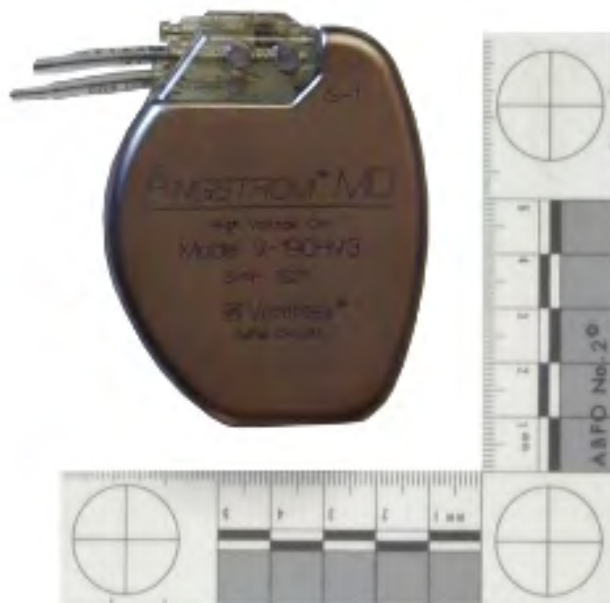
Abbildung 6.1: Explantierter Ventritex Angstrom MD Model V-190HV3 ICD Generator, telemetrisch deaktiviert.

Im Rahmen der zweiten äußeren Leichenschau vor Kremierung wurde der ICD unter Beachtung der elektrischen Sicherheitsbestimmungen auf ausdrücklichen Wunsch der Angehörigen explantiert. Eine Analyse der im ICD gespeicherten Daten in der Schrittmacherambulanz der kardiologischen Abteilung ergab, dass der ICD von den Kardiolo-

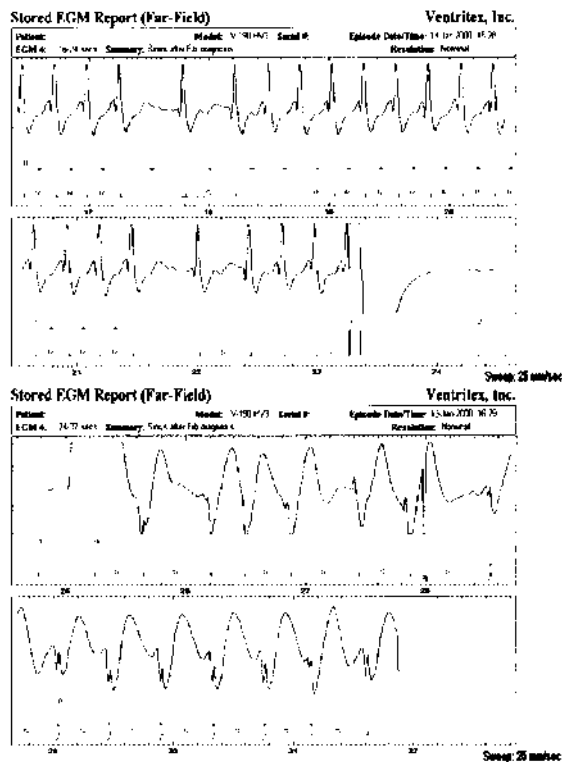
Abbildung 6.5: EKG einer Tachykardie mit erfolgreicher Therapie durch Kardioversion.
